اطلاعیه فنی (TSB)

تاريخ: ۹۵/۰۶/۱۴	شماره مرجع: HCE16-91-P271-TLTLe	شماره اطلاعیه فنی: ۲۵۱
صفحه: ۱ از ۱۲	نوع موتور: تمام موتورها	نوع خودرو: توسان (TL)

تعویض ضامن قلاب درب موتور و بروز رسانی صفحه نمایشگر

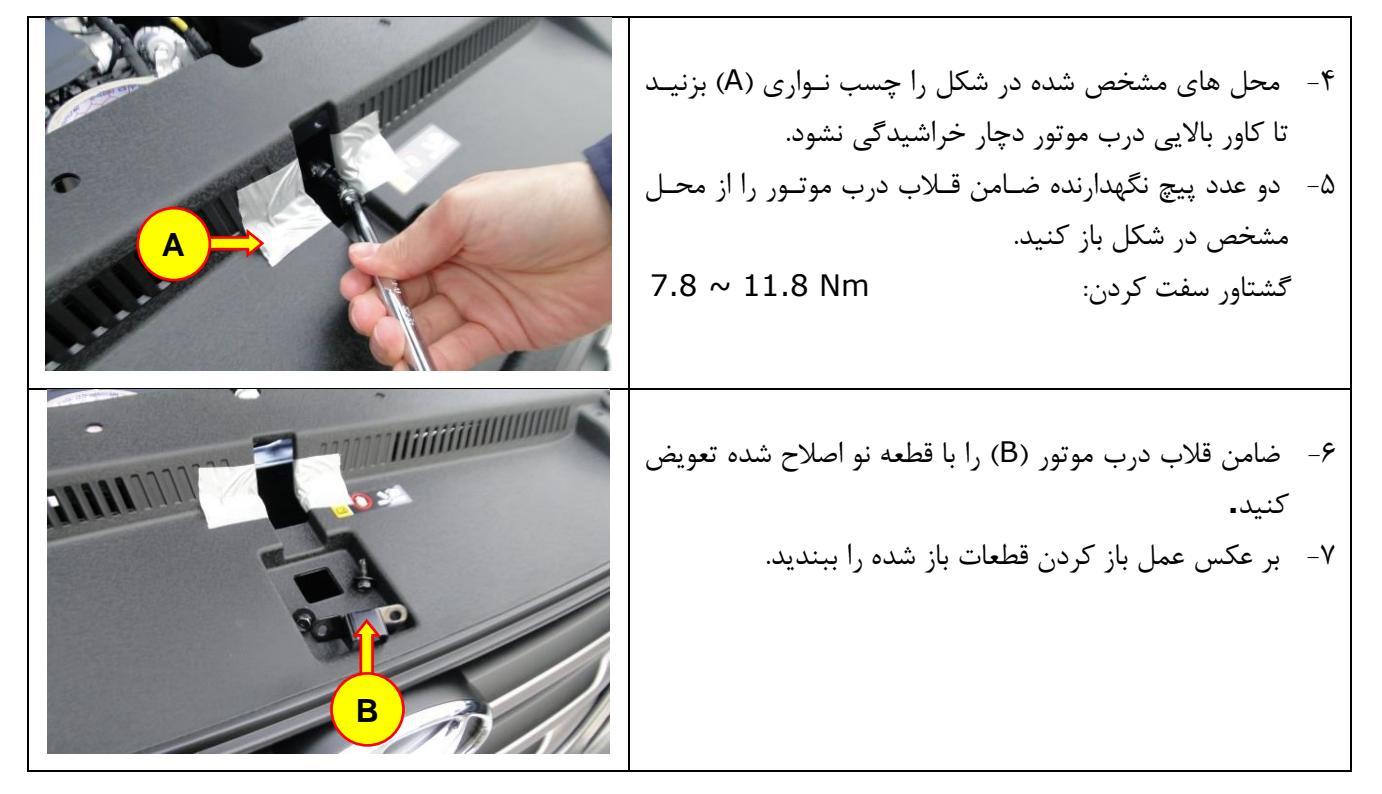
در بعضی از خودروهای توسان (TL) ممکن است درب موتور به صورت صحیح بسته نشود.

تعويض ضامن قلاب درب موتور				
	۱- درب موتور را باز کنید. ۲- خارها وپیچ های کاور بالایی سپر را باز کنید.			
	۳- کاور بالایی سپر را تـا حـدی بـالا بکشـید کـه بـه پـیچ هـای نگهدارنده ضامن قلاب درب موتور دسترسی داشته باشید.			
ی: مدیر خدمات پس از فروش: مظفر گودرزی	کارشناس واحد پشتیبانی فنی: حسین شیره جینی
